Njavdanjohka Drift AS

# Korbineset Neiden Områdestabilitetsvurdering

Geoteknikk

Oppdragsnr.: 52605590 Dokumentnr.: RIG-R01 Revisjon: J01 Dato: 2026-09-16

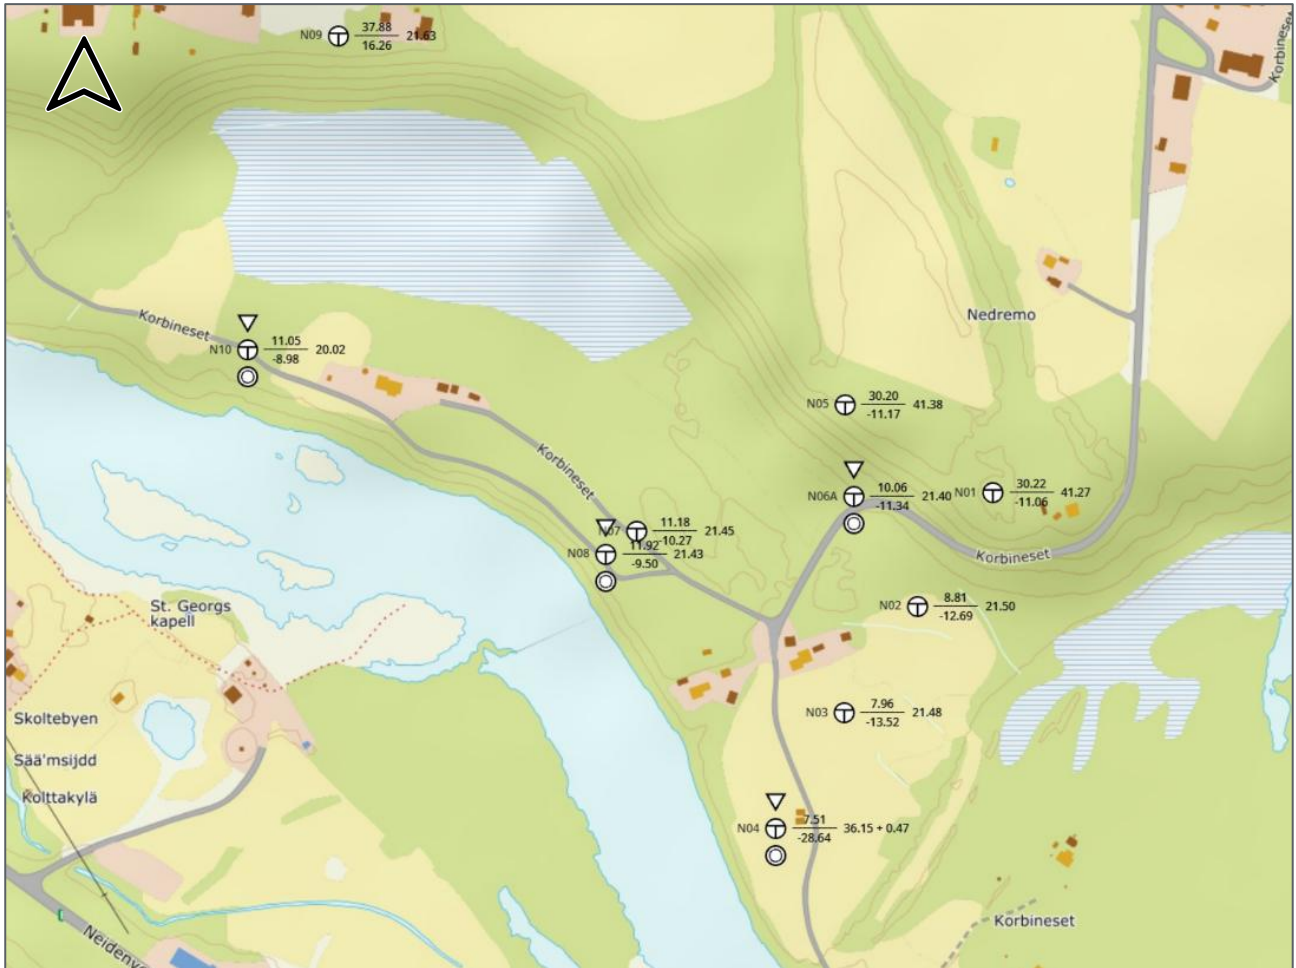
Figur 3-5: Borplan.

Head Energy har gjennomført grunnundersøkelser i området, som er beskrevet i datarapporten (ref. [1]). Grunnforholdene varierer noe avhengig av borelokasjon, men består generelt av sandig/siltige masser med mektighet på ca. 2–25 m, etterfulgt av leire (kvikkleire) med en mektighet på ca. 8–10 m. Under leira forekommer det ofte et videre lag som fremstår som siltig/leirige masser. Berg er ikke påtruffet. Borplanen er vist i Figur 3-5, og representative borprofiler er vist i Figur 3-6.

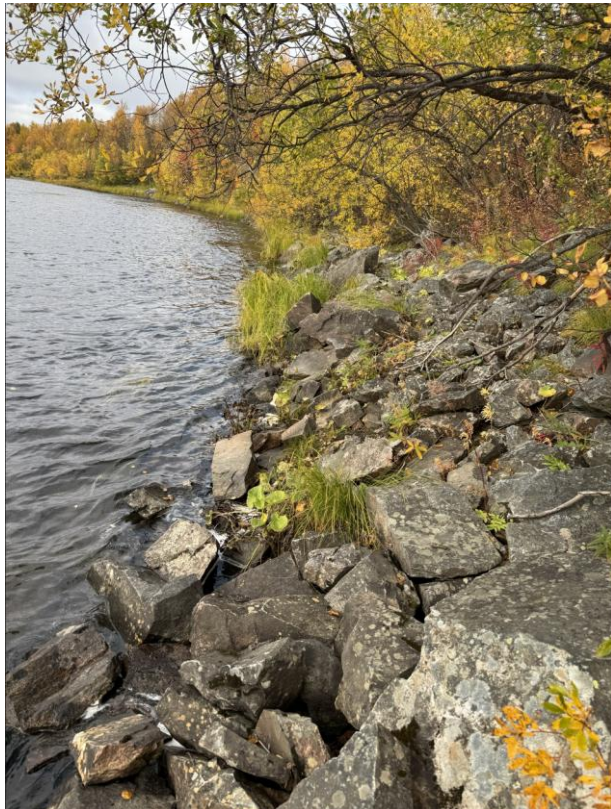
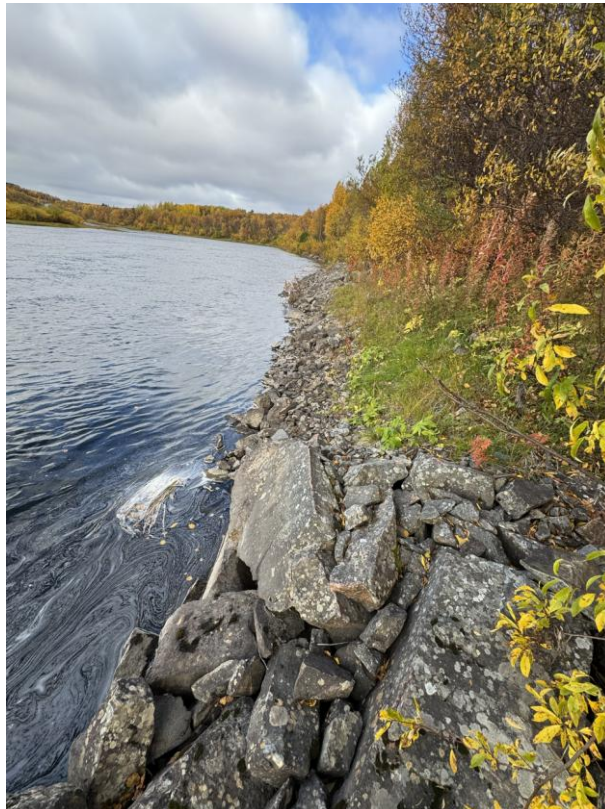
Figur 5-2: Bilder fra befaringsdagen, synlig erosjonssikring.

Basert på flyfoto fra 1972 (Figur 1-2) fremstår det som at det er utført erosjonssikring langs hele planområdet mot Neidenelva. Grunnundersøkelsene viser generelt finstoffholdige masser i området, og det vurderes derfor som svært sannsynlig at de observerte grove steinene representerer en etablert erosjonssikring.

Befaring ble gjennomført 14.09.2026 for å kontrollere terrengforholdene og vurdere eventuelle tegn til erosjon langs Neidenelva. Observasjonene fra befaringen bekrefter at det ligger grove steinmasser langs elvebredden, som vurderes å utgjøre eksisterende erosjonssikring. Det ble ikke registrert tegn til aktiv erosjon. På store deler av strekningen er overflaten over erosjonssikringen tilgrodd med vegetasjon. Befaringen understøtter dermed tidligere antakelser om at elvekanten er sikret og har vært stabil i lang tid uten behov for reparasjoner og utbedringer. Figur 5-2 viser to representative bilder av erosjonssikringen.

| 6 | Befaring | <i>Befaring er gjennomført 14.09.2026. Befaringen bekrefter at det er etablert erosjonssikring langs elvebredden mot Neidenelva. Det ble ikke observert tydelige tegn til aktiv erosjons eller ustabilt grunnforhold i området.</i> |

Området langs Neidenelva ligger innenfor aktsomhetsområde for flom. Basert på tilgjengelige bilder fra Google Street View er det ikke observert tydelige tegn til pågående erosjon i det aktuelle området. *Langs elvekanten er det synlig etablert erosjonssikring, bekreftet ved befarig 14.09.2026.*
